- SCHEMA NOCE -

PROGETTO ESECUTIVO PER L'ADEGUAMENTO MIGLIORATIVO DELLE RETI DI ADDUZIONE E DISTRIBUZIONE NEI COMUNI DI LAURIA, RIVELLO NEMOLI E TRECCHINA (Stralcio funzionale Comune di Lauria)

DICEMBRE 2023	MARZO 2025	RELAZIONE TECNICA GENERALE		
Data	Rev.	Descrizione	Elaborato	Verificato

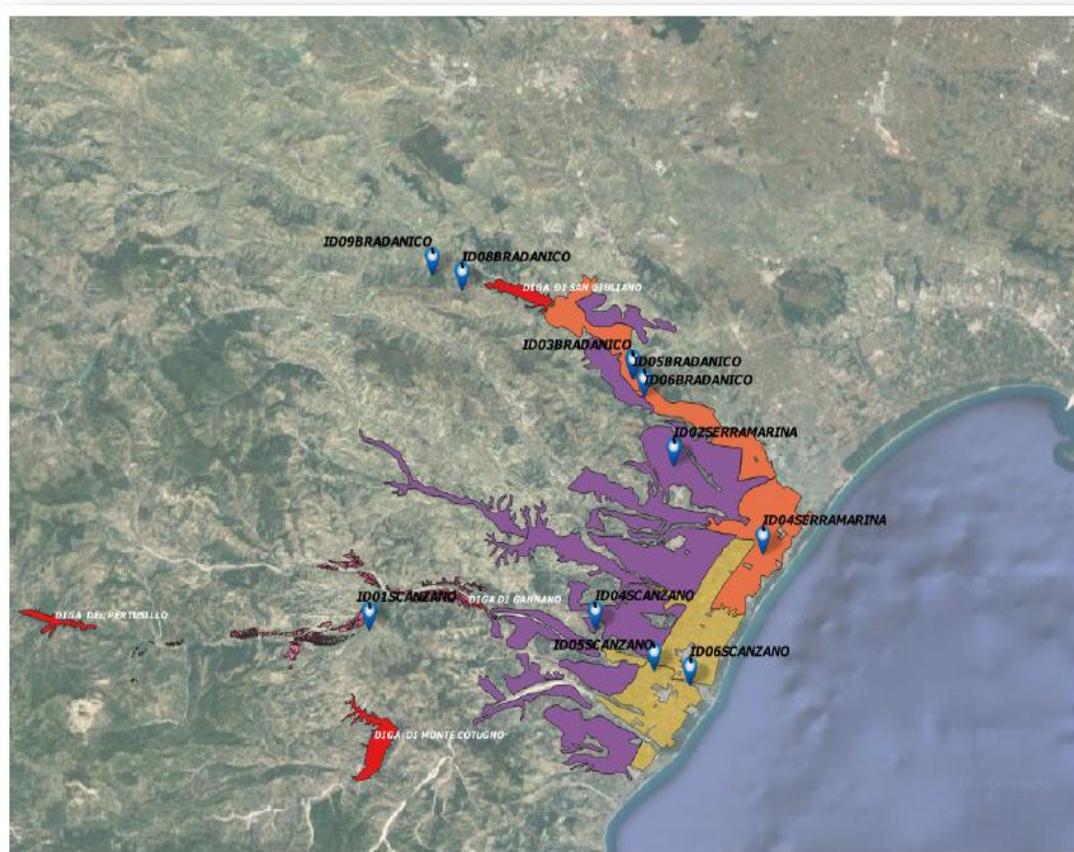
Fig.2 – schemi irrigui

Le fonti di approvvigionamento di tali schemi sono la diga di Marsico Nuovo sul fiume Agri, la diga di San Giuliano sul fiume Bradano, la diga di Gannano sul fiume Agri, la diga del Pertusillo sul fiume Agri e la diga di Montecotugno sul fiume Sinni.

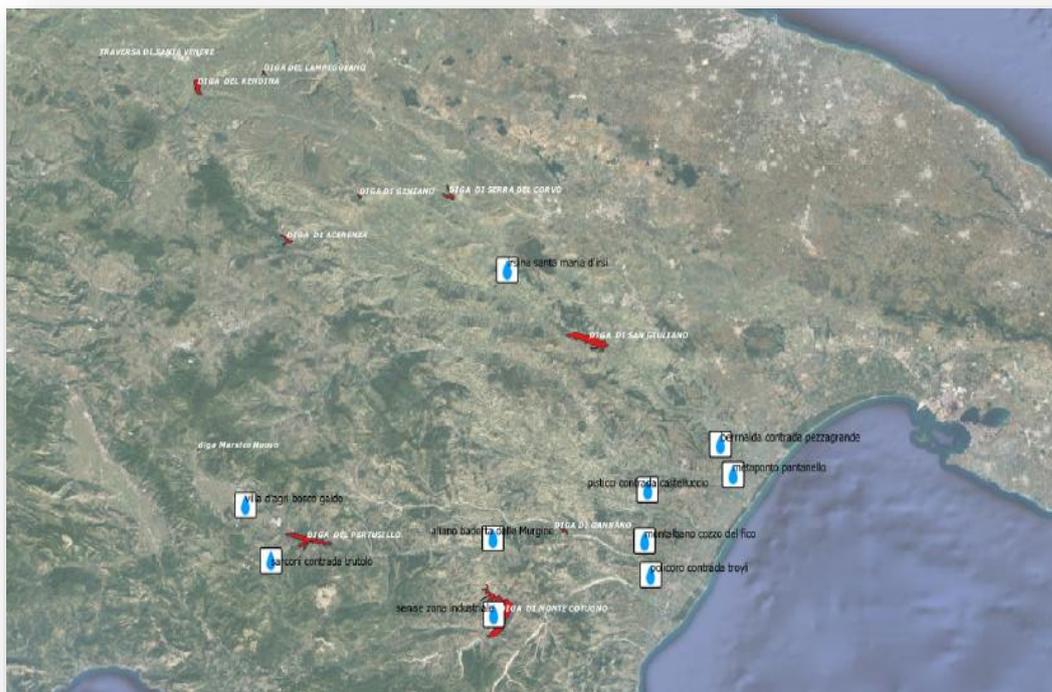
Fig.4 - stazioni metereologiche ALSIA

Le analisi sono state condotte su serie storiche costituite da 25 anni di dati per il periodo compreso tra il 1996 e il 2019, in modo da assicurare la stabilità delle statistiche calcolate, con riferimento ai dati di 10 stazioni dell'ALSIA Basilicata distribuite su tutto il territorio regionale:

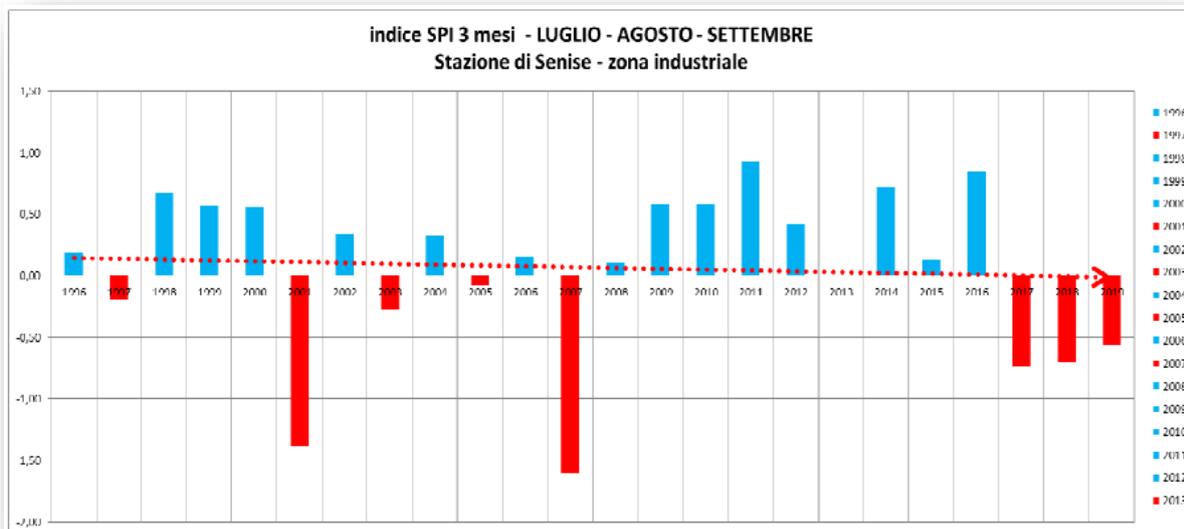
Fig.6 – linea di tendenza negativa stazione di Senise – zona industriale

(si veda in particolare la stazione di Senise – zona industriale):

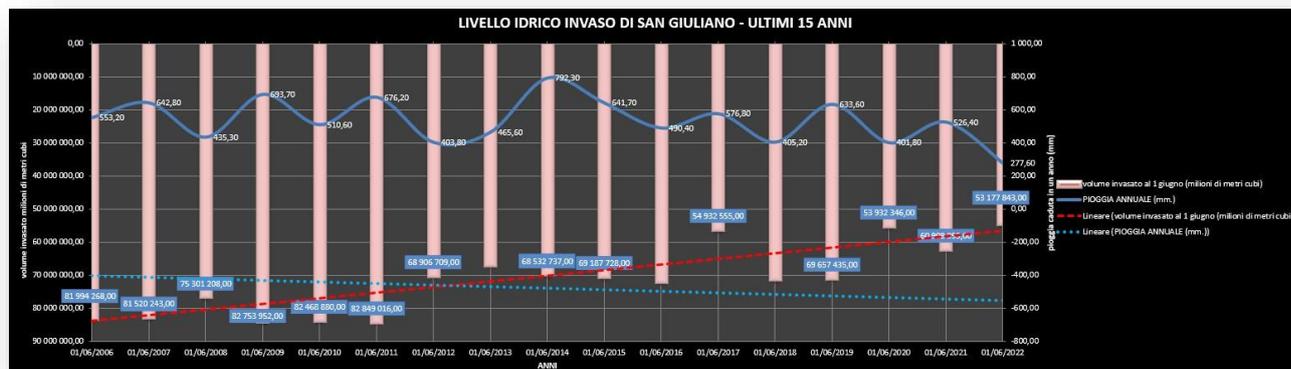
Fig. 6 – San Giuliano istogramma di pioggia combinato

Si osserva, nella curva a dispersione azzurra in alto un andamento piuttosto costante della pioggia che cade in corrispondenza dell'invaso con invece una tendenza a ridursi, istogramma colore rosa, delle quantità di volumi invasati alla data del 01 giugno di ogni anno. Si passa da circa 82 milioni di metri cubi nel 2006, agli attuali 53 milioni di metri cubi, registrando una minore capacità di vaso di circa 30 milioni di metri cubi.

Di seguito un'analisi dei dati pluviometrici e di accumulo in termini di milioni di metri cubi, con riferimento all'invaso di San Giuliano in gestione al Consorzio di Bonifica della Basilicata e riferiti agli ultimi 15 anni, dal 2006 al 2022:

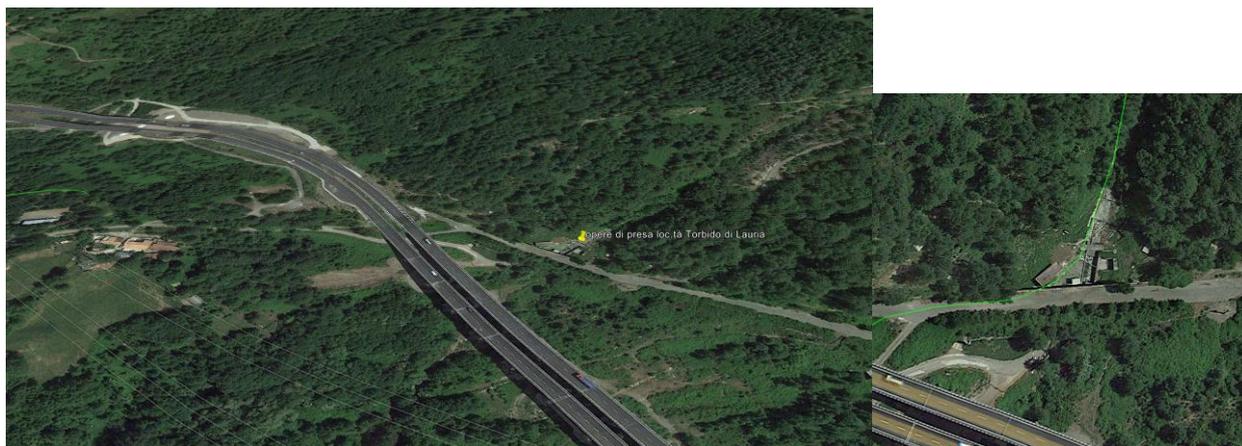
Fig. 8 – opera di presa località “Torbido” di Lauria

Le Opere di Presa di cui ai punti n. 1 (opera di presa "Torbido") e 16 (opera di presa "Parrutta") dell'elenco, che alimentano rispettivamente gli Impianti Irrigui di "Lauria" e "Piano dei Peri" (Trecchina) sono in gestione all'Ente Acquedotto Lucano. Detti Impianti vengono alimentati mediante il prelievo della risorsa idrica in esubero. Tutte le altre 4 Opere di Presa (opera di presa "sonante" per vasca "Mascalcia" – opera di presa per sollevamento "Fiumicello" – opera di presa "sotto il Lago" per vasca "Roccazzo" e opera di presa vasca "Varco Valle"), sono in gestione all'Ente Consortile.

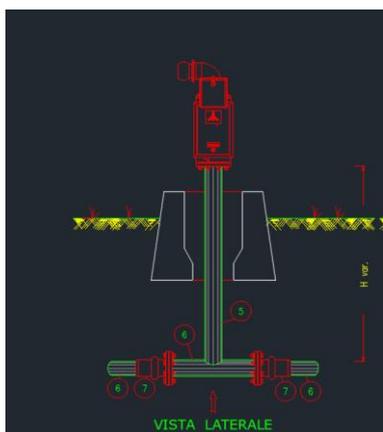
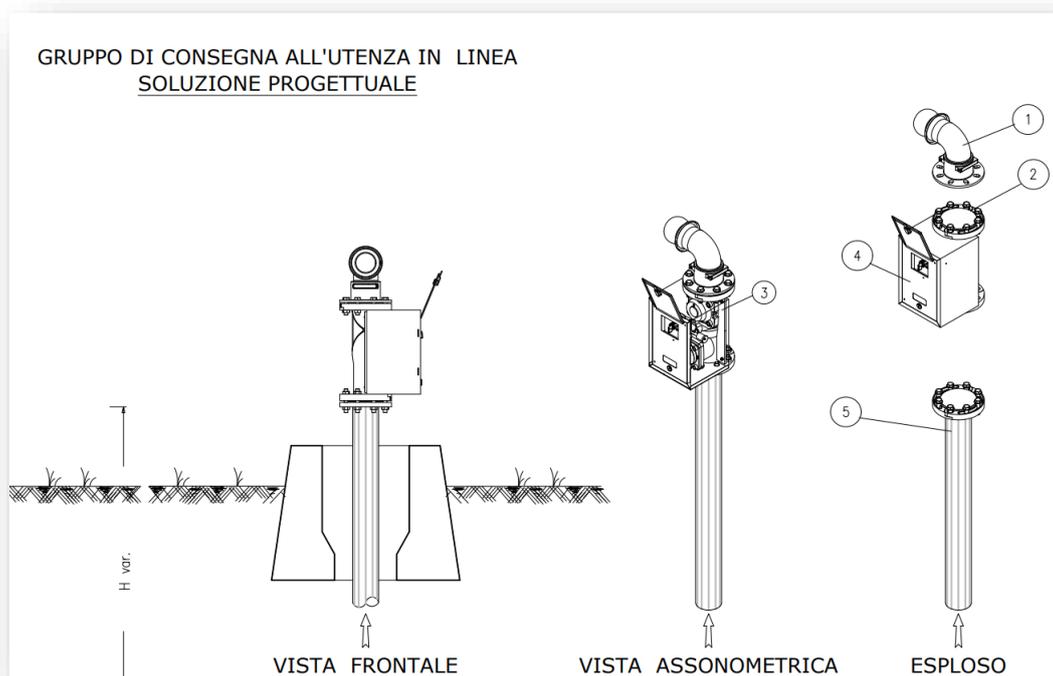
Fig. 9 – gruppo di consegna irriguo

- Scavo e formazione letto di posa delle tubazioni con sabbione;
- Fornitura e posa in opera di tubazione in PVC-A PN 16 diam. 250-400;
- Rinterro e sistemazione in rilevato del materiale eccedente proveniente dallo scavo;
- Fornitura e posa in opera gruppi di consegna irrigui a scheda magnetica di ultima generazione:

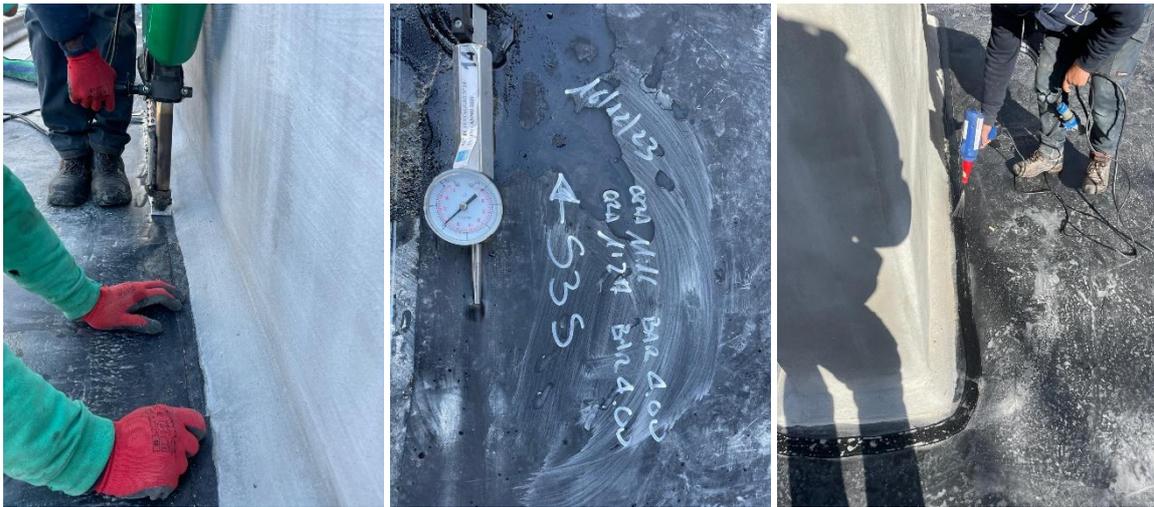
- Nelle zone di raccordo tra le due tipologie di impermeabilizzazione si prevede l’installazione di speciali giunti ad “E” in HDPE. Questi giunti saranno collocati nel cemento armato esistente, previo taglio e sigillatura con malta cementizia impermeabile a rapida presa. Su questi giunti si provvederà a saldare ad estrusione manuale la geomembrana in HDPE e a raccordare l’impermeabilizzante elastomerico:

Fig. 10 – saldatura a estrusione su profilo a E – collaudo pneumatico della saldatura - All'interno di questi giunti sarà posizionato del filo di rame e ad ultimazione della saldatura si provvederà al collaudo "con alta tensione"

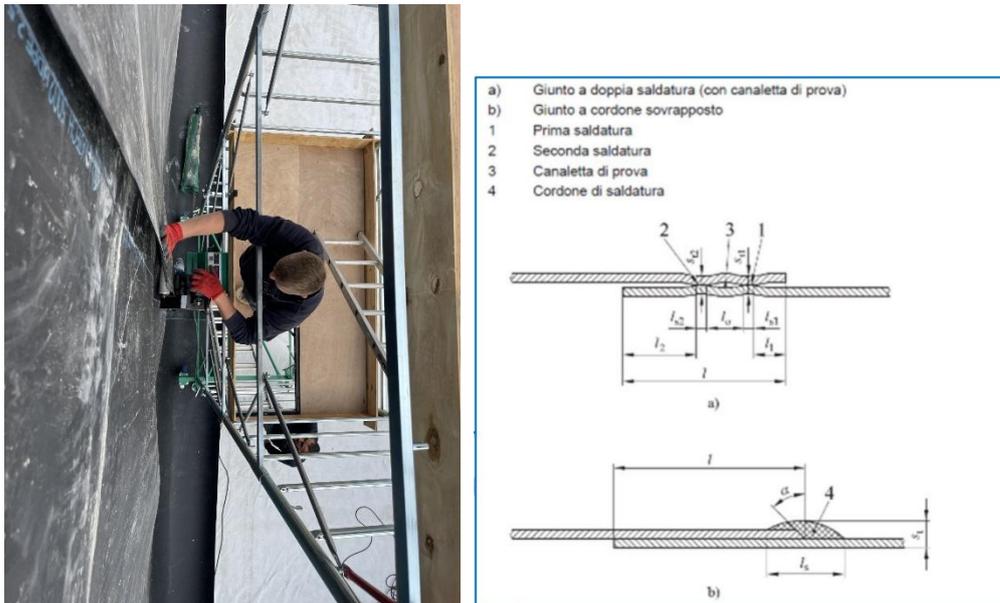
Fig. 11 – saldatura doppia geomembrana HDPE

- I giunti delle geomembrane in HDPE, a differenza delle saldature delle geomembrane bituminose offrono maggiori garanzie, in quanto sono costituiti da una doppia saldatura, con canale di prova interposto. Questa tipologia di giunto oltre ad essere più sicura, permette altresì il collaudo e la certificazione a NORMA UNI 10567:

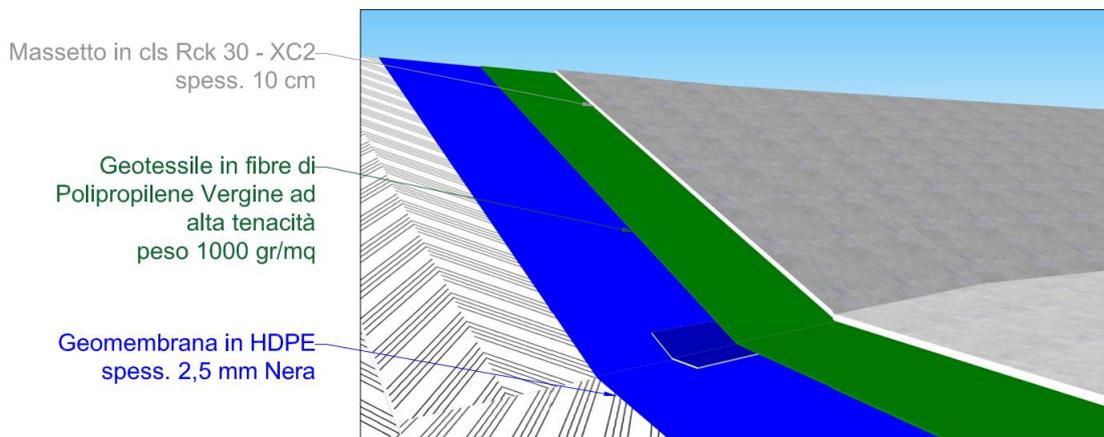
- Stratigrafia intervento di impermeabilizzazione vasche esistenti in cls:

Fig. 12 - geotessile in fibre di polipropilene vergine ad alta tenacità' del peso di 1'000 gr/mq prima del massetto finale armato con rete elettrosaldata

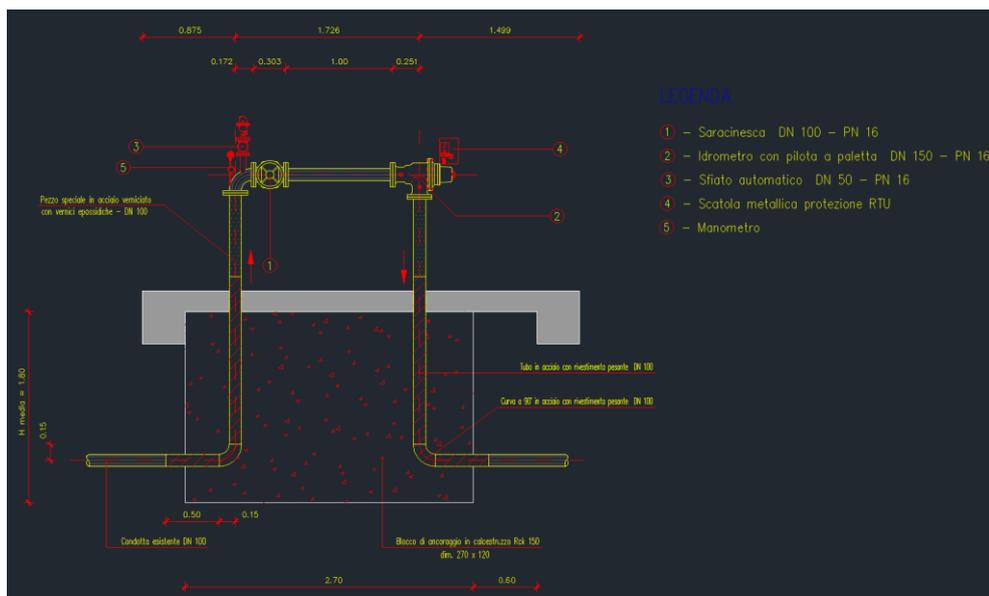
Fig. 13 – opera di presa “tipo”

Lungo la rete, in corrispondenza dei sezionamenti relativi ad ogni *distretto irriguo e/o diramazione*, verranno realizzate opere di "presa" fuori terra:

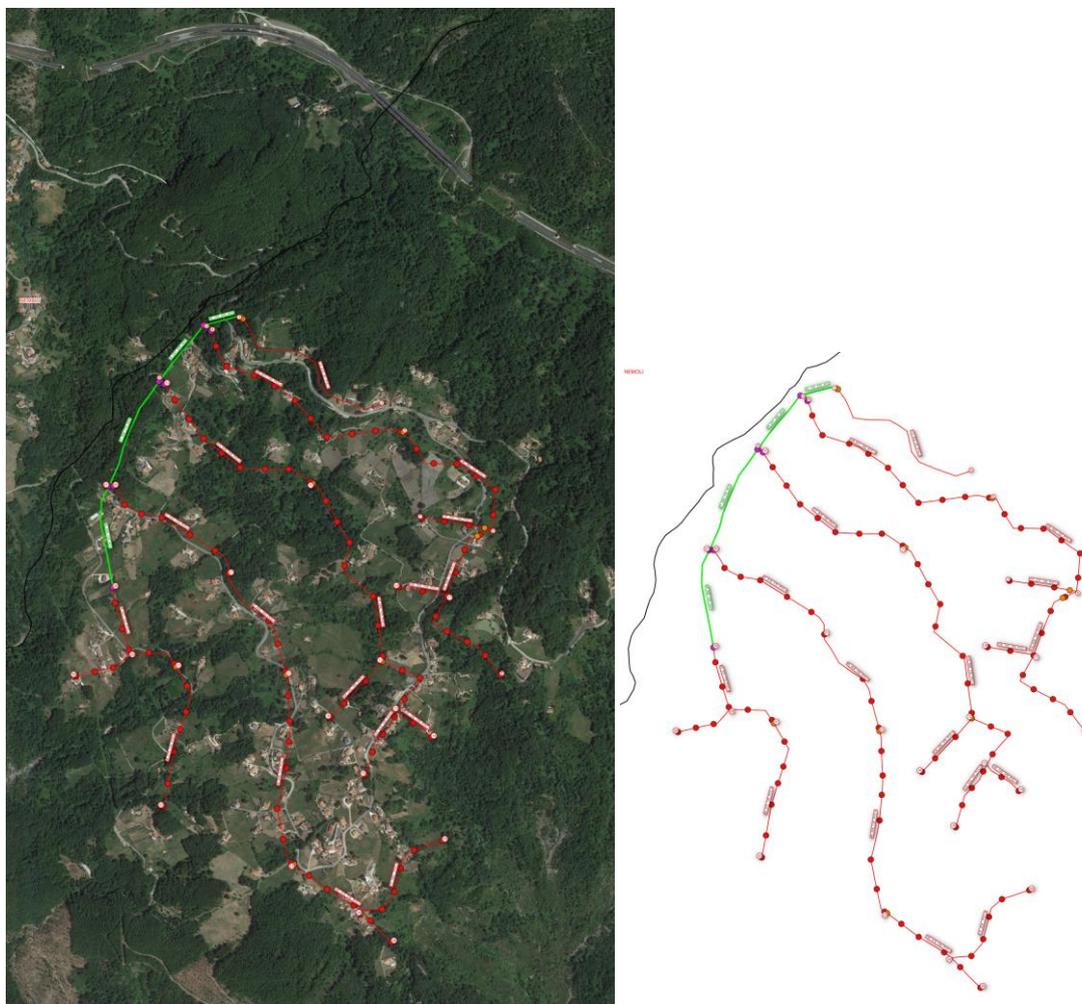
Fig. 16 – ESEMPIO SCHEMA IDRAULICO rete comune di Lauria

Per l'esecuzione dei lavori, è fissato un tempo pari a 64 (in lettere sessantaquattro) giorni naturali e consecutivi. Questo intervento riguarda pertanto uno stralcio funzionale dell'intero schema "Noce" con specifico riferimento alla rete irrigua nel comune di Lauria e Trecchina:
